Kuntoarvio ja kunnossapitosuunnitelma

Opinnäytetyö
Maaliskuu 2013
Rakennusalan työjohto

Lauri Böök
Condition Estimate and Renovation Plan
Bachelor's thesis
March 2013

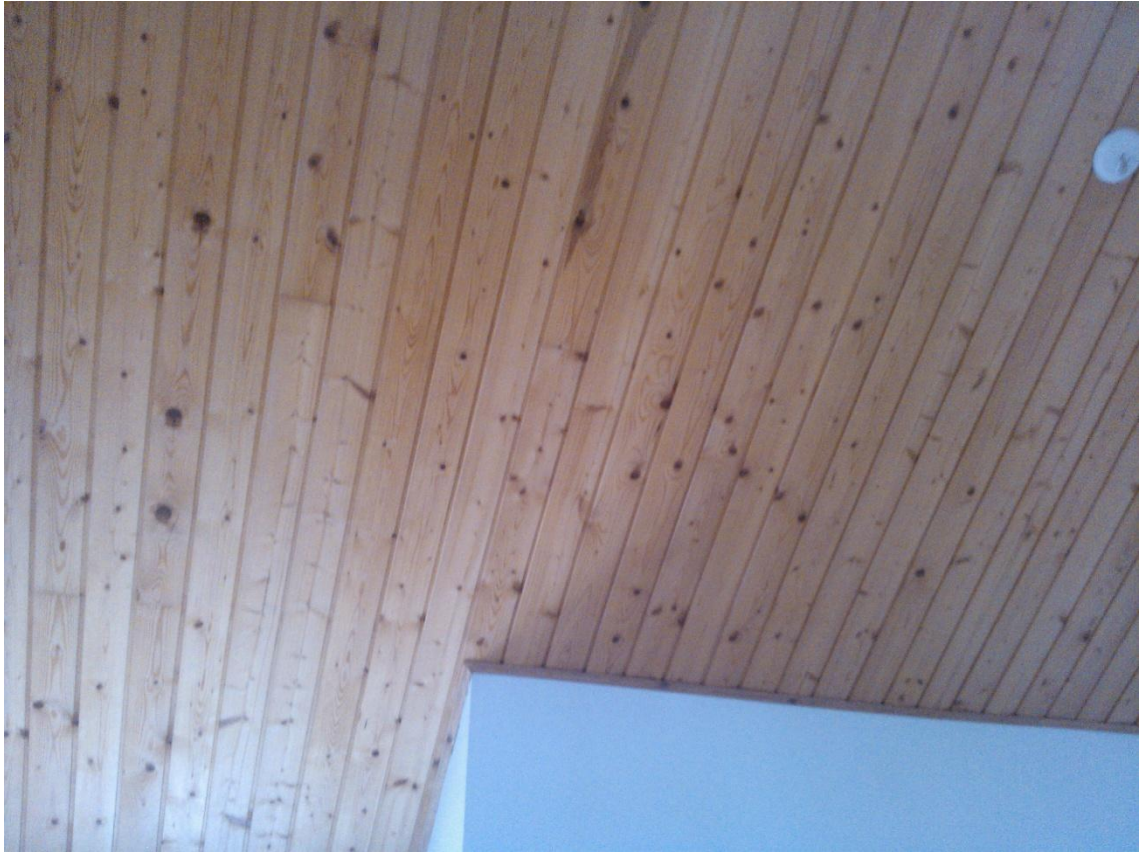
Katon pintamateriaalina alakerrassa oli käytetty ruiskurappausta, joka on valkoisen värinen. Siihen ei myöskään synny minkäänlaista kulumisen jälkeä, joten se on myös käytännöllinen. Yläkerrassa kattomateriaalina on käytetty pääasiallisesti mäntylaudoitusta. Se on vielä erinomaisessa kunnossa. Olo huoneen katto on myös tehty vesikaton mukaisesti, joka päättyy parvelle. Tämä tuo tilavuuden tunnetta, koska katto on niin korkea. Yläkerran makuuhuoneissa on käytetty myös ruiskurappausta, mutta liikuntasaumoissa on tehty virhe, joka näkyy kuvassa 15. Tämä johtuu siitä, että liikuntasaumojen leveys on alimitoitettu. Se ei kuitenkaan ole mitenkään huolestuttavaa ja se on paikattavissa piiloon helposti.

Kuva 14. Katon mäntypintaa.

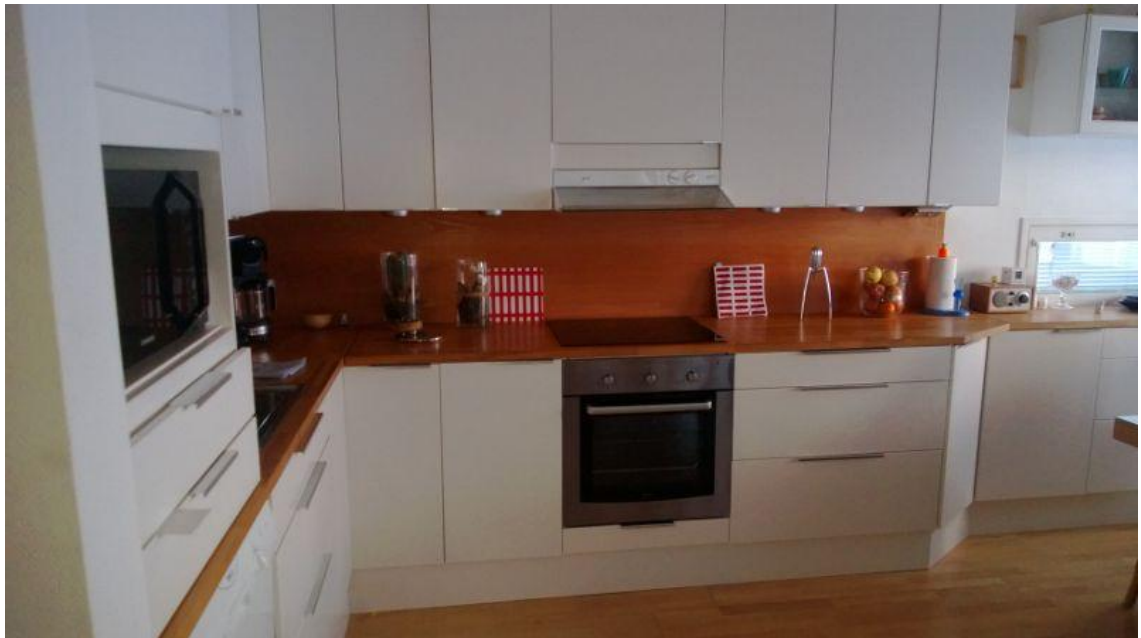
Työtasojen ja kaappien välinen alue on puuverhoiltu. Puun päälle on myös laitettu vahva lakkakerros puhtaussyistä.

Astianpesualtaassa ja sen putkistoissa ei näkynyt mitään vuotoja, kun juoksutti vettä, tiivisteet vaihdettu muutaman vuosi takaperin. Astianpesukoneessa ei ollut tulva-allasta, suositellaan hankkimaan. Altaan silikonit olivat puhtaat, eikä kulumaa ollut havaittavissa.

Kuva 16. Keittiöpinnat.

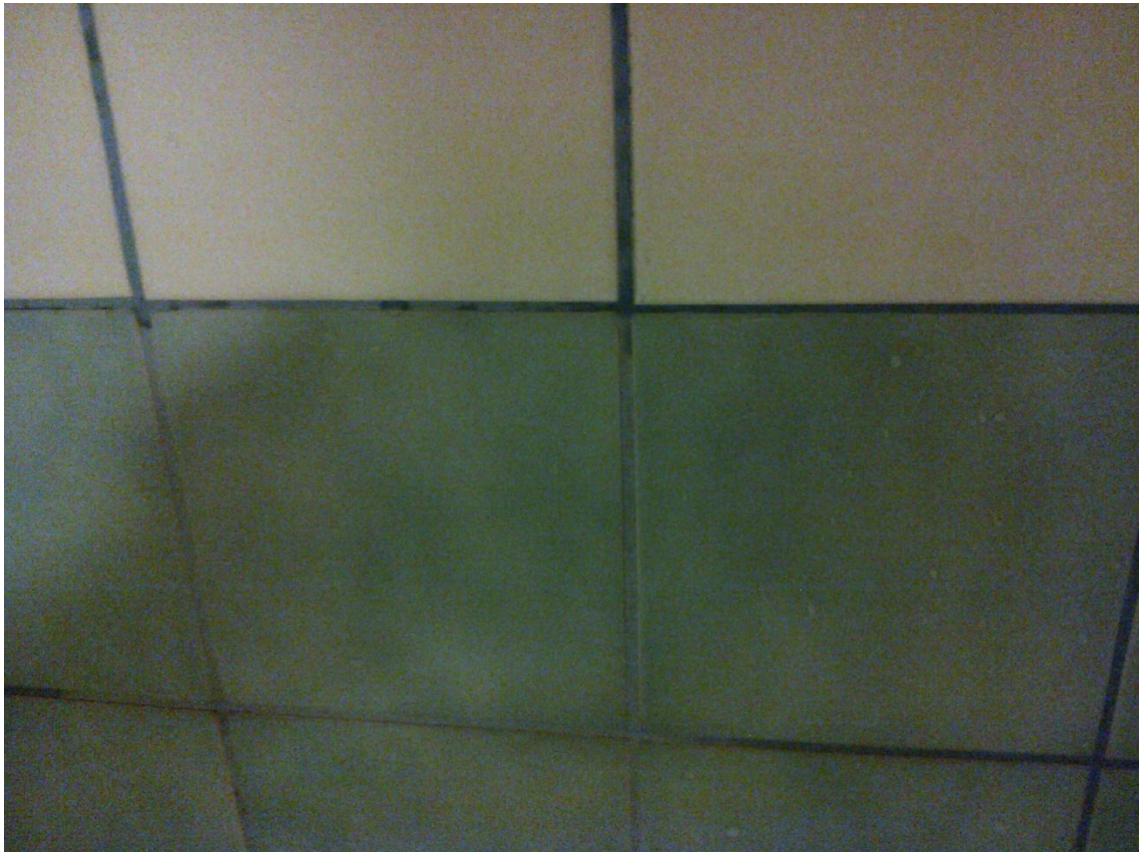
Kuva 19. Pesuhuoneen seinää.
